# RAPPORT D'EXPERTISE AUTOMOBILE

**SEAT Ateca**

Ville AUTRE  
Référence De Véhicule VEH0000UJ0

Modèle	Ateca	Boîte	Automatique
Carburant	Diesel	Date MEC	25-02-2022
1ère main	OUI	Puissance Fiscale	8 CV
KM compteur	54603 KM	Origine véhicule	WW Maroc
Finition	Ateca I - Ph2 - 2.0 TDI XPERIENCE BVA 143ch	Carrosserie	SUV / 4x4

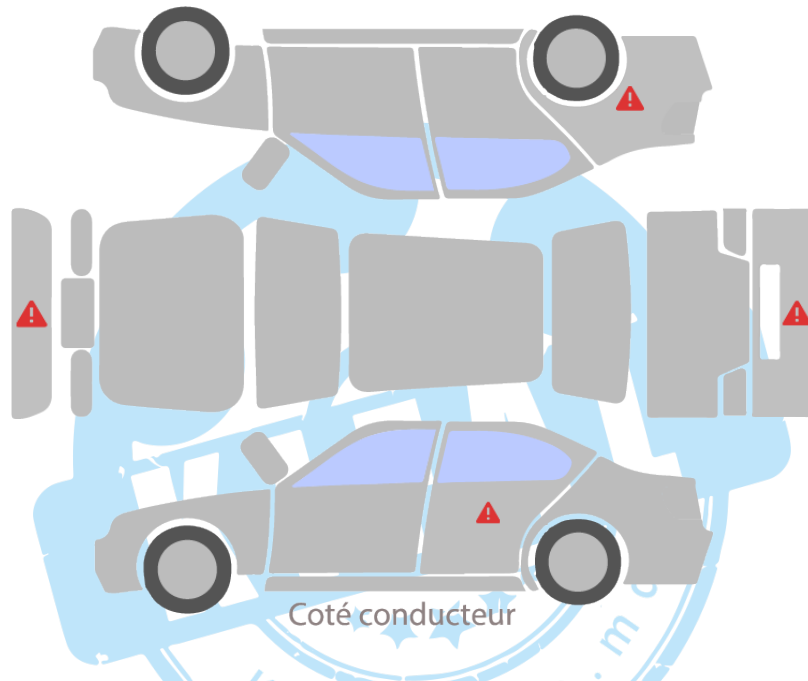
## MAQUETTE

Pièce	Problème
Bouclier arrière	Peinture
Aile arrière droite	Peinture
Bouclier avant	Rayure
Porte arrière gauche	Rayure
