RAPPORT D'EXPERTISE AUTOMOBILE

SEAT Leon

Référence De Véhicule VEH0000V7G

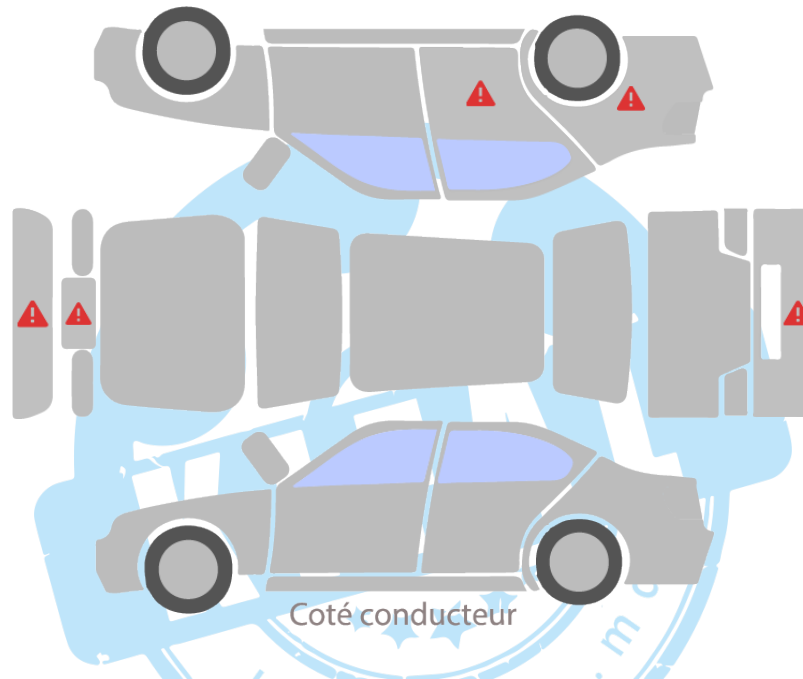
MAQUETTE

| Pièce | Problème |
| Aile arrière droite | Rayure |
| Porte arrière droite | Rayure |
| Bouclier avant | Rayure |
| Bouclier arrière | Rayure |
| Calandre | Défaut aspect |
