# RAPPORT D'EXPERTISE AUTOMOBILE

**SKODA Fabia**

VEH0000OK7

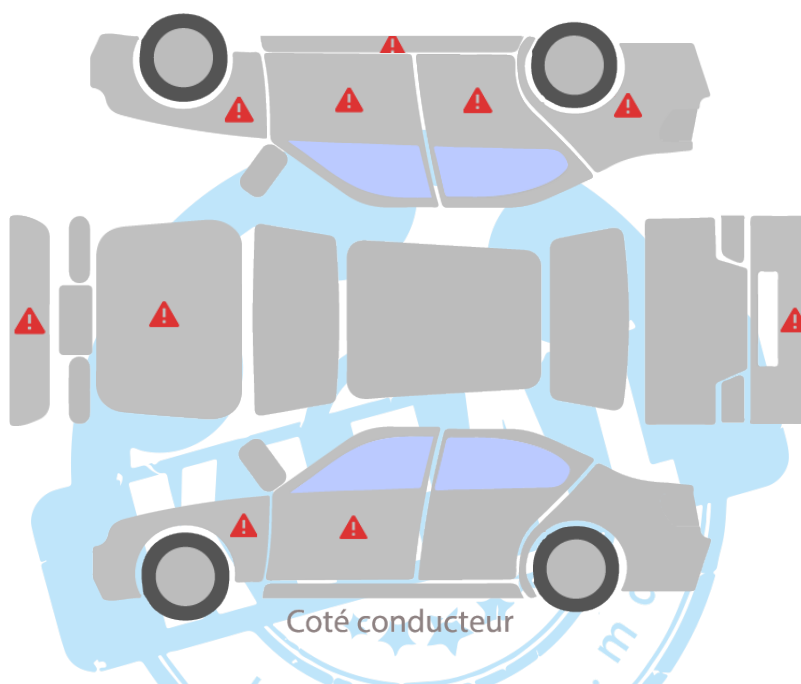
## MAQUETTE

| Pièce | Problème |
| Aile avant droite | Peinture |
| Bas de caisse droite | Rayure |
| Porte arrière droite | Rayure |
| Aile arrière droite | Rayure |
| Porte avant gauche | Rayure |
| Aile avant gauche | Rayure |
| Bouclier avant | Peinture |
| Capot | Peinture |
| Bouclier arrière | Peinture |
| Porte avant droite | Impact |
| Porte arrière droite | Impact |
