RAPPORT D'EXPERTISE AUTOMOBILE

SKODA Kodiak

VEH0000TAA

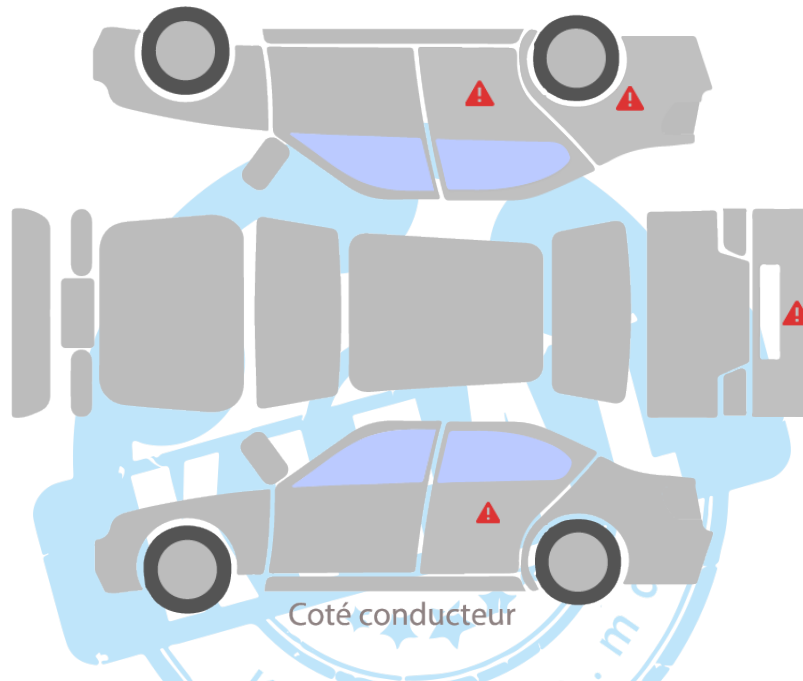
MAQUETTE

Pièce	Problème
Porte arrière gauche	Rayure
Bouclier arrière	Rayure
Aile arrière droite	Peinture
Porte arrière droite	Peinture
