# RAPPORT D'EXPERTISE AUTOMOBILE

**SKODA Rapid**

VEH0000Q20

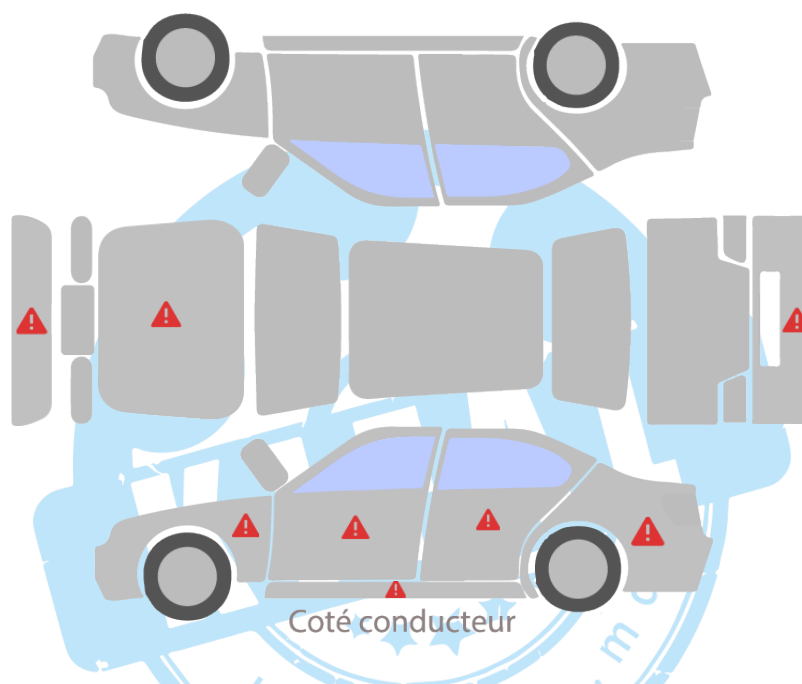
## MAQUETTE

| Pièce | Problème |
| Bouclier avant | Peinture |
| Bouclier arrière | Peinture |
| Capot | Peinture |
| Bas de caisse gauche | Rayure |
| Aile avant gauche | Peinture |
| Porte avant gauche | Peinture |
| Porte arrière gauche | Peinture |
| Aile arrière gauche | Peinture |
