# RAPPORT D'EXPERTISE AUTOMOBILE

**SKODA Superb**

VEH0000PSE

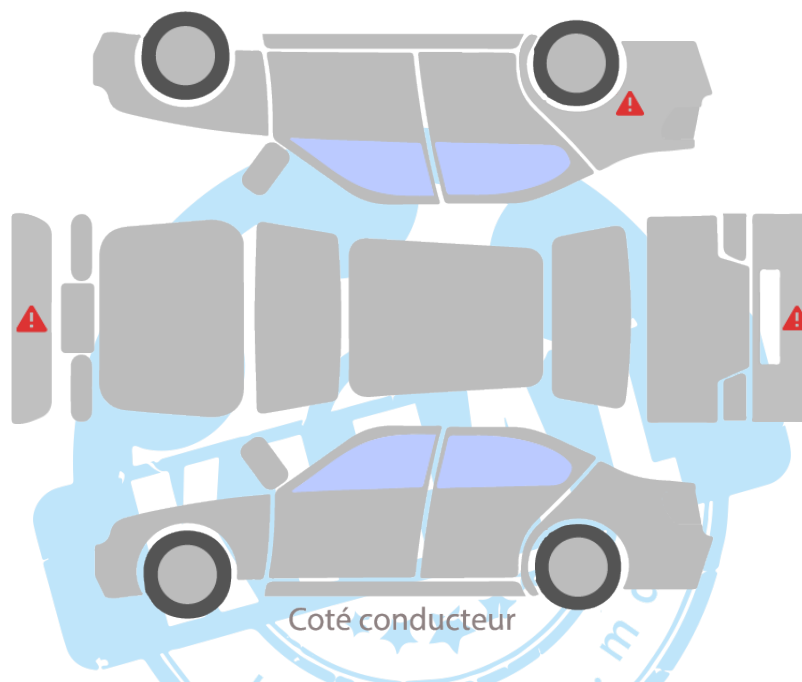
## MAQUETTE

| Pièce | Problème |
| Bouclier avant | Peinture |
| Aile arrière droite | Rayure |
| Bouclier arrière | Rayure |
