# RAPPORT D'EXPERTISE AUTOMOBILE

**TOYOTA C-HR**

VEH0000RPK

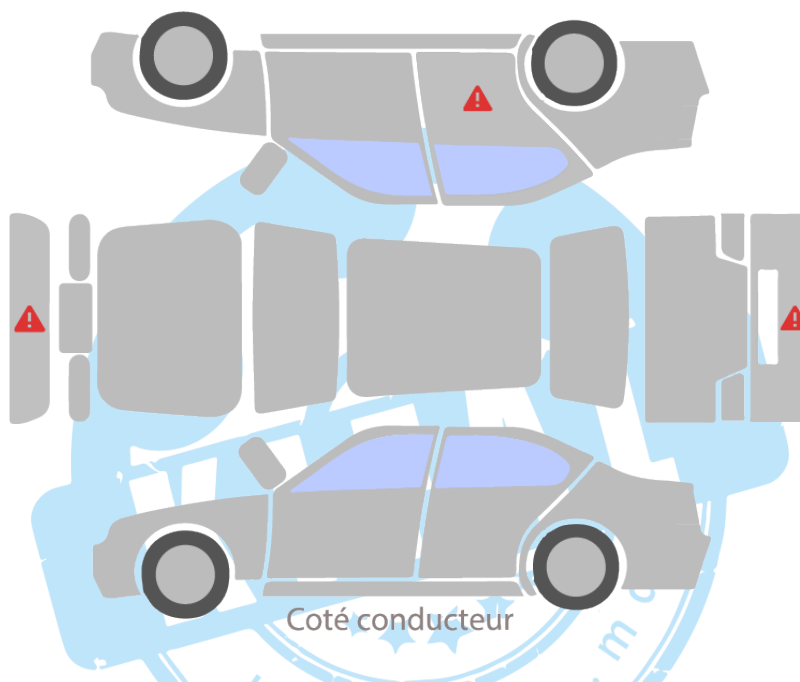
## MAQUETTE

| Pièce | Problème |
|---|---|
| Porte arrière droite | Impact |
| Porte arrière droite | Rayure |
| Bouclier arrière | Rayure |
| Bouclier avant | Rayure |
