# RAPPORT D'EXPERTISE AUTOMOBILE

VEH0000QTJ

TOYOTA

Modèle C-HR  
Carburant Hybride  
1ère main OUI  
KM compteur 80894 KM  
Finition C-HR I - Ph2 - Dynamic+ CVT 122ch

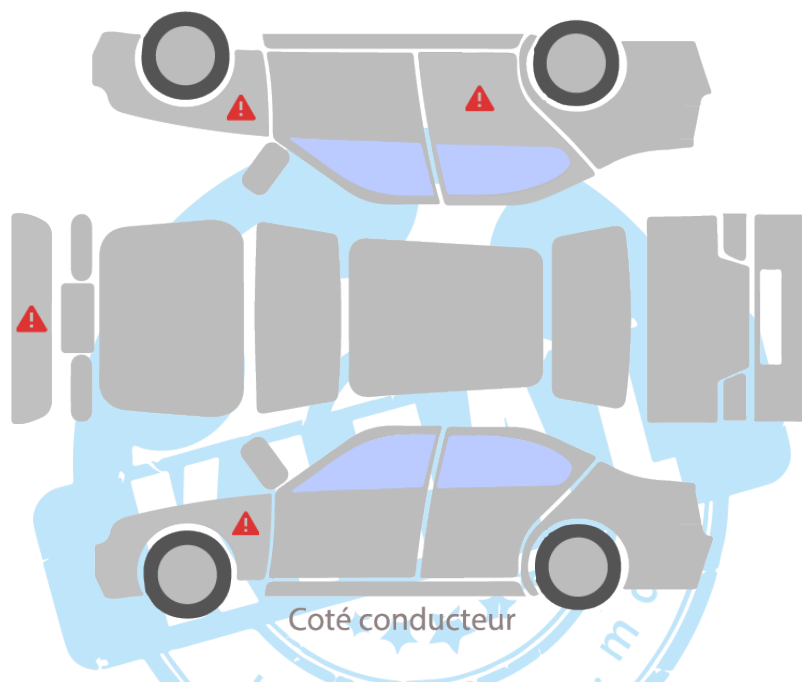
## MAQUETTE

| Pièce | Problème |
| Bouclier avant | Peinture |
| Aile avant droite | Peinture |
| Porte arrière droite | Impact |
| Aile avant gauche | Impact |
| Bouclier avant | Rayure |
