# RAPPORT D'EXPERTISE AUTOMOBILE

**VOLKSWAGEN CC**

VEH0000R44

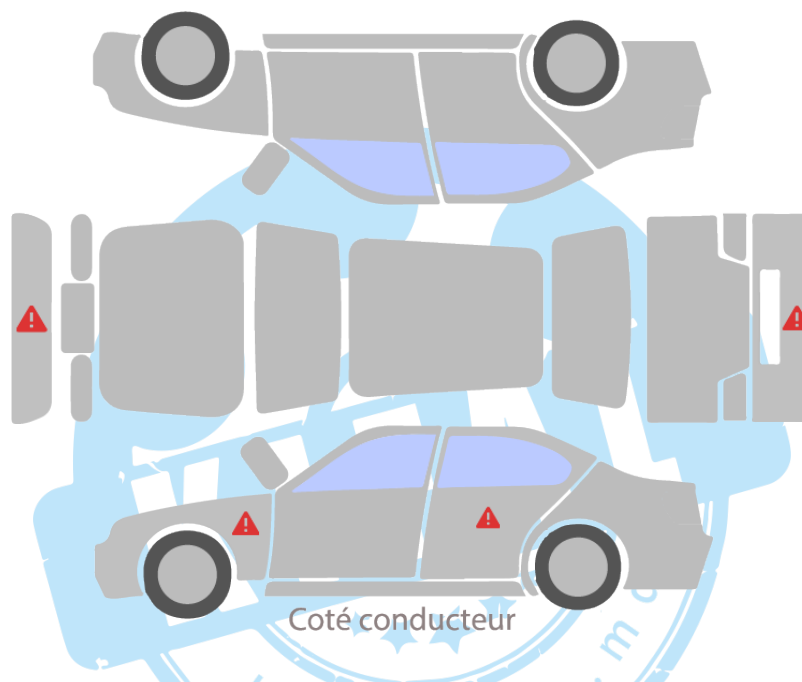
## MAQUETTE

| Pièce | Problème |
| Bouclier avant | Rayure |
| Bouclier arrière | Rayure |
| Porte arrière gauche | Rayure |
| Aile avant gauche | Rayure |
