# RAPPORT D'EXPERTISE AUTOMOBILE

**VOLKSWAGEN CC**

VEH0000Q5L

Modèle CC  
Carburant Diesel  
1ère main OUI  
KM compteur 89527 KM  
Finition CC I - Ph1 - 2.0 TDI Exclusive DSG6 BVR 184ch

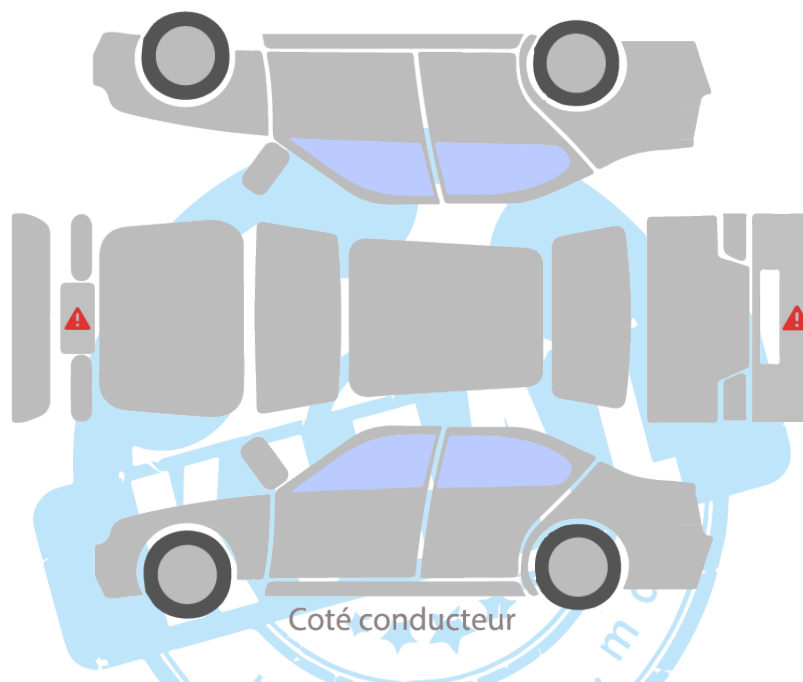
## MAQUETTE

Coté conducteur

| Pièce | Problème |
| Bouclier arrière | Peinture |
| Bouclier arrière | Rayure |
| Calandre | Rayure |
