# RAPPORT D'EXPERTISE AUTOMOBILE

**VOLKSWAGEN Golf**

VEH0000OPE

| Finition | Golf VII - Ph1 - 2.0 TDI GTD DSG6 BVR 184ch | Carrosserie | Compacte |

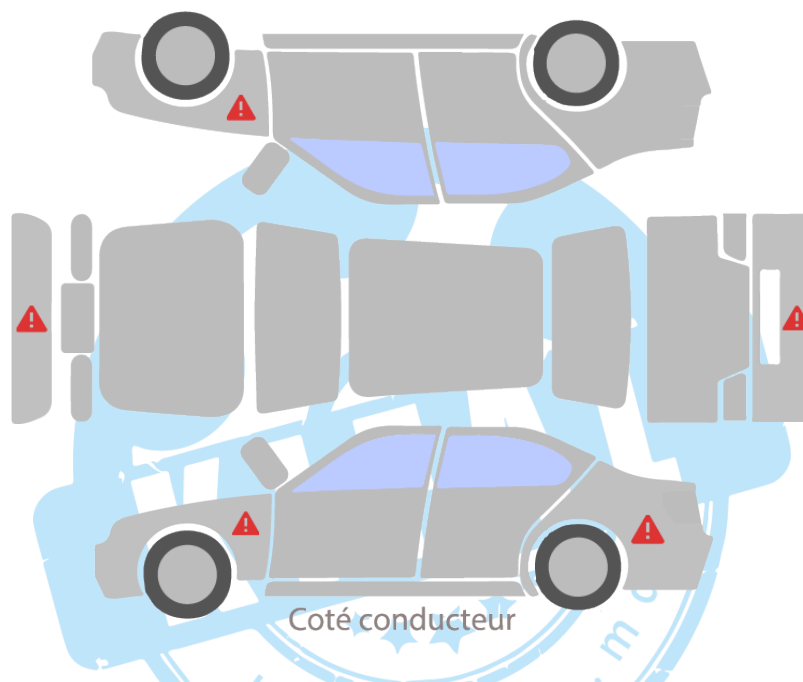
## MAQUETTE

| Pièce | Problème |
| Bouclier avant | Peinture |
| Aile avant gauche | Peinture |
| Aile arrière gauche | Peinture |
| Bouclier arrière | Peinture |
| Aile avant droite | Peinture |
