RAPPORT D'EXPERTISE AUTOMOBILE

VOLKSWAGEN Golf

VEH0000OGI

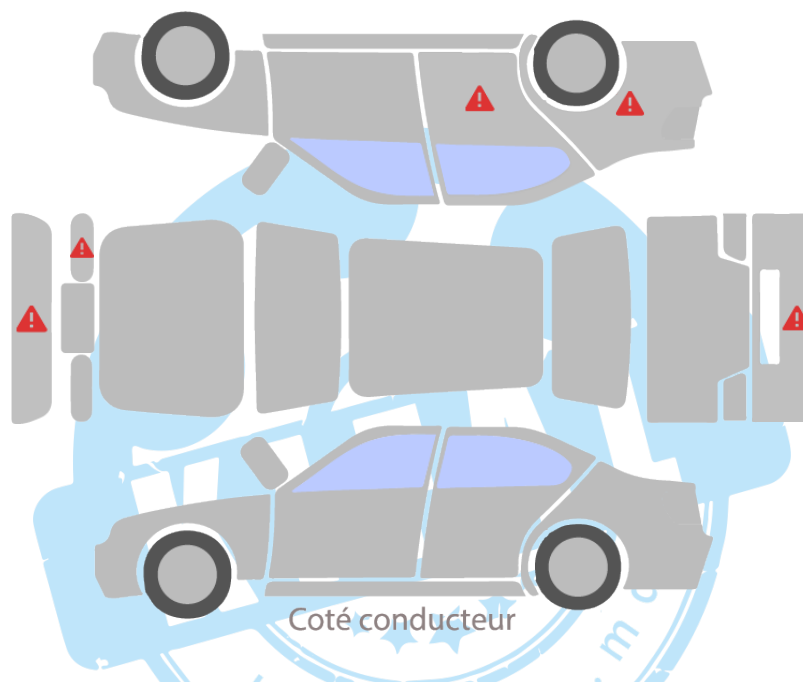
MAQUETTE

Pièce	Problème
Aile arrière droite	Peinture
Porte arrière droite	Peinture
Bouclier arrière	Peinture
Bouclier arrière	Autre Défaut
Bouclier avant	Autre Défaut
Phare avant droit	Rayure
