# RAPPORT D'EXPERTISE AUTOMOBILE

**VOLKSWAGEN Golf**

VEH0000SDC

| Finition | Golf VII - Ph1 - 2.0 TDI Confortline DSG6 BVR 150ch | Carrosserie | Compacte |

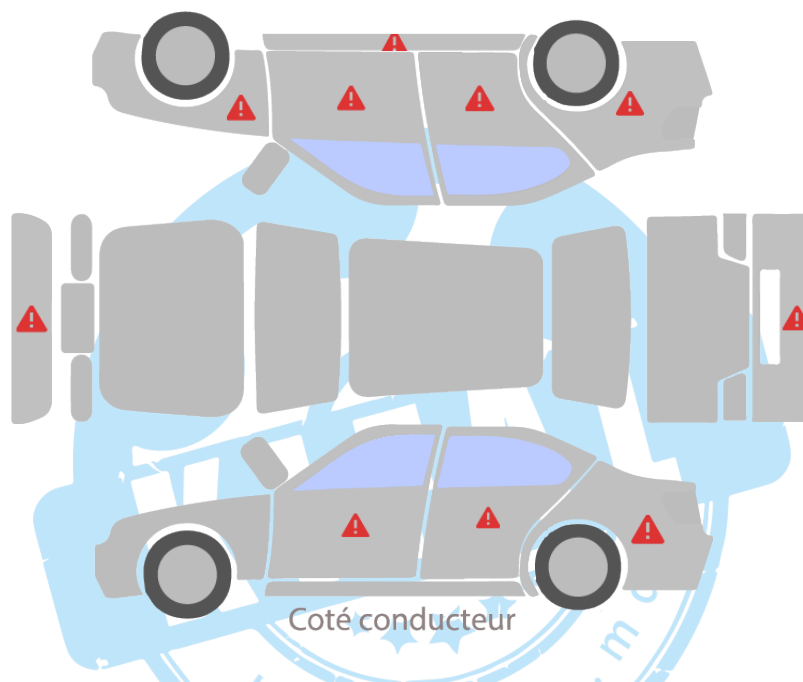
## MAQUETTE

| Pièce | Problème |
| Bouclier avant | Rayure |
| Bouclier avant | Peinture |
| Porte avant gauche | Peinture |
| Porte arrière gauche | Peinture |
| Aile arrière gauche | Peinture |
| Porte avant gauche | Rayure |
| Aile arrière gauche | Impact |
| Bouclier arrière | Rayure |
| Aile arrière droite | Rayure |
| Aile arrière droite | Peinture |
| Porte arrière droite | Rayure |
| Porte arrière droite | Peinture |
| Porte avant droite | Peinture |
| Bas de caisse droite | Impact |
| Aile avant droite | Peinture |
