KIFAL SERVICES

RAPPORT D'EXPERTISE AUTOMOBILE

VOLKSWAGEN Passat

VEH0000QNH

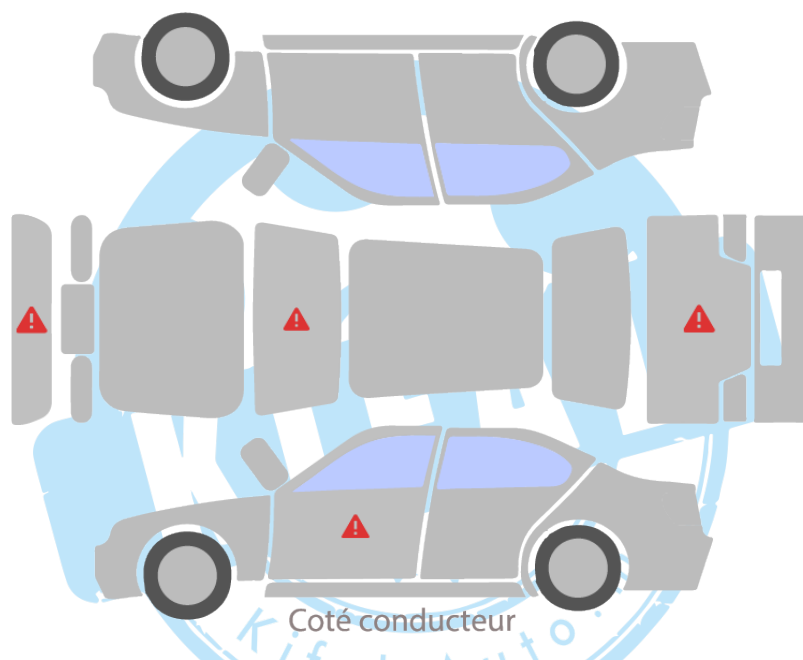
MAQUETTE

Ce véhicule à un voile de peinture

Pièce	Problème
Pare-brise	Autre Défaut
Porte avant gauche	Rayure
Hayon	Rayure
Bouclier avant	Rayure
