# RAPPORT D'EXPERTISE AUTOMOBILE

**VOLKSWAGEN Tiguan**

VEH0000QUY

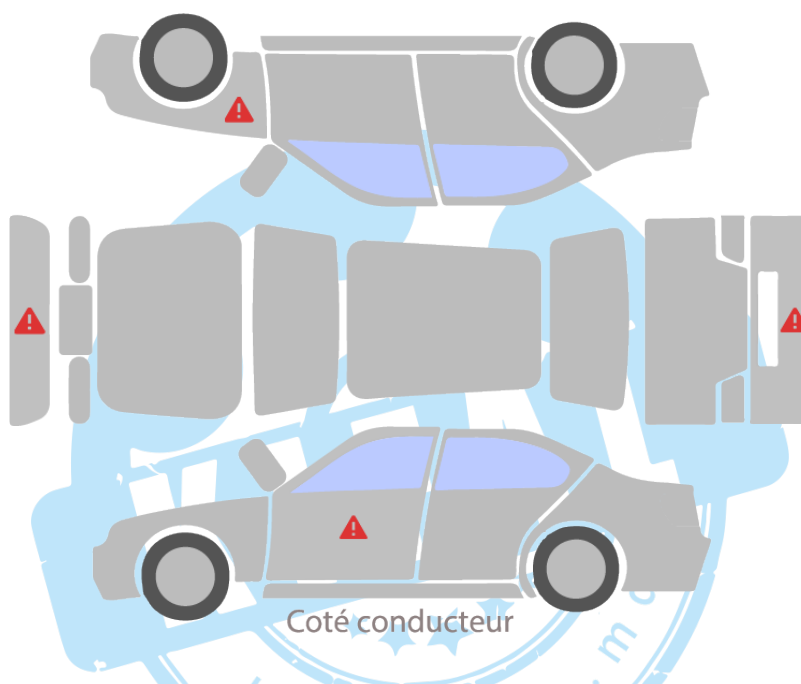
## MAQUETTE

| Pièce | Problème |
| Bouclier arrière | Rayure |
| Bouclier avant | Peinture |
| Aile avant droite | Peinture |
| Porte avant gauche | Rayure |
