# RAPPORT D'EXPERTISE AUTOMOBILE

**VOLKSWAGEN Tiguan**

VEH0000TMA

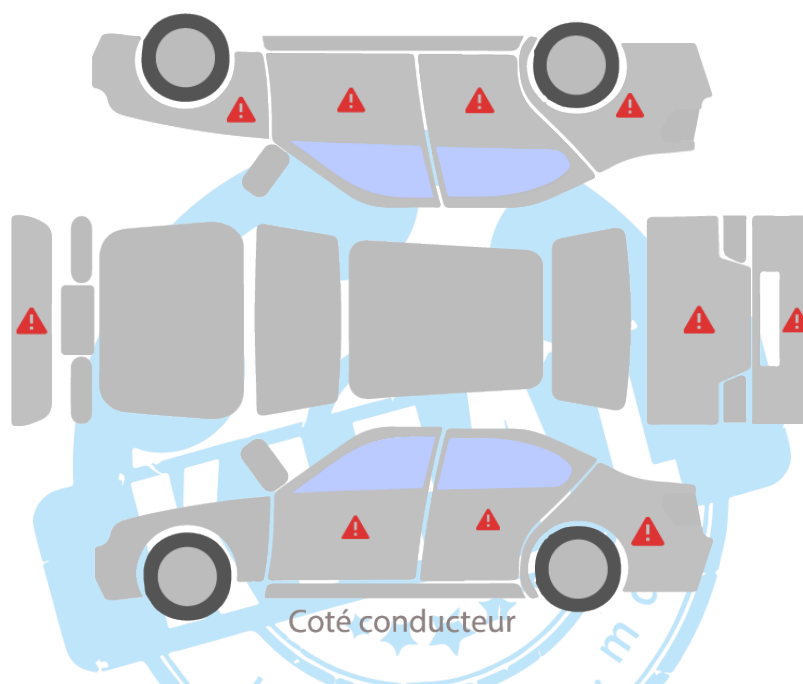
## MAQUETTE

Pièce	Problème
Porte arrière droite	Impact
Porte arrière gauche	Impact
Porte avant gauche	Rayure
Aile arrière gauche	Peinture
Aile arrière droite	Peinture
Porte arrière droite	Peinture
Bouclier arrière	Peinture
Bouclier arrière	Rayure
Hayon	Peinture
Porte avant droite	Peinture
Aile avant droite	Peinture
Bouclier avant	Peinture
Porte arrière droite	Rayure
Porte avant droite	Rayure
Aile avant droite	Rayure
Bouclier avant	Rayure
