# RAPPORT D'EXPERTISE AUTOMOBILE

**VOLKSWAGEN Tiguan**

VEH0000STK

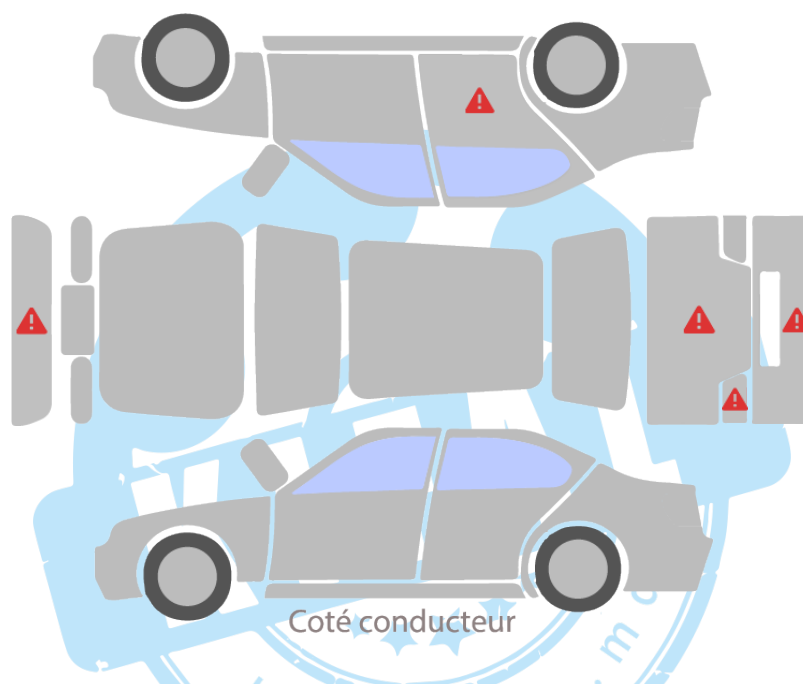
## MAQUETTE

Pièce	Problème
Bouclier avant	Rayure
Hayon	Rayure
Porte arrière droite	Rayure
Phare arrière gauche	Impact
Bouclier arrière	Rayure
