# RAPPORT D'EXPERTISE AUTOMOBILE

**VOLKSWAGEN Touran**

VEH0000R04

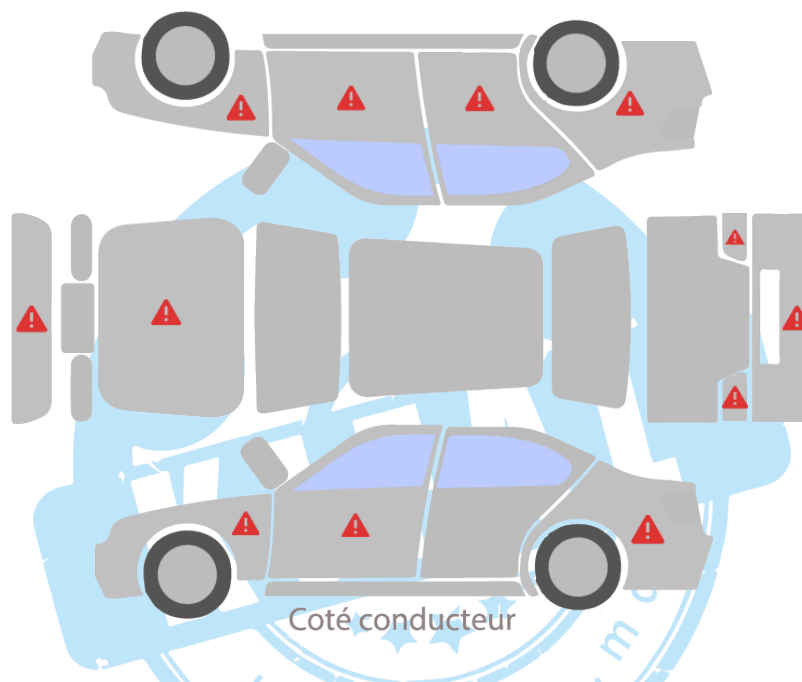
## MAQUETTE

| Pièce | Problème |
| Bouclier avant | Peinture |
| Capot | Peinture |
| Aile avant droite | Peinture |
| Porte avant droite | Peinture |
| Porte arrière droite | Peinture |
| Aile arrière droite | Peinture |
| Phare arrière droit | Impact |
| Bouclier arrière | Peinture |
| Phare arrière gauche | Impact |
| Aile arrière gauche | Peinture |
| Porte avant gauche | Rayure |
| Aile avant gauche | Peinture |
