RAPPORT D'EXPERTISE AUTOMOBILE

VOLVO S60

VEH0000T7L

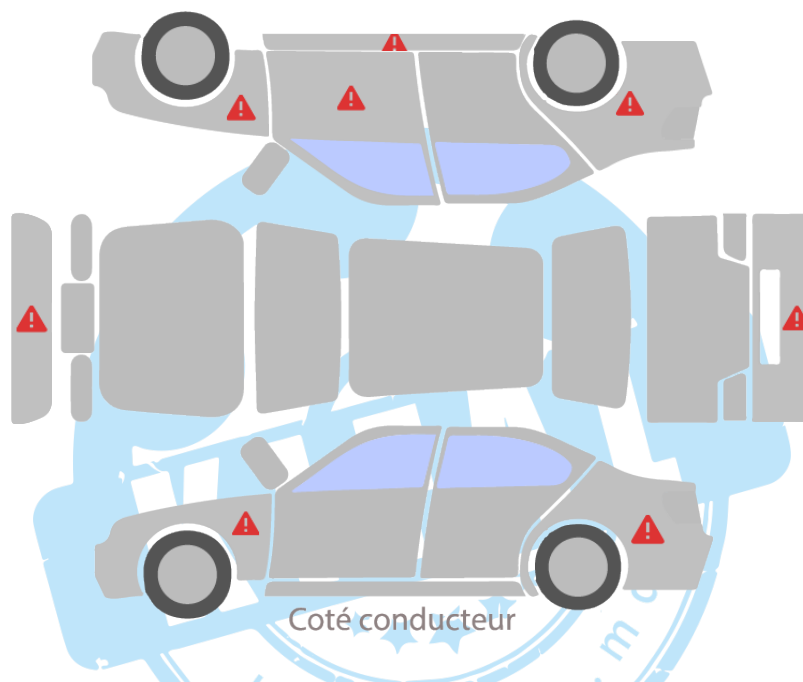
MAQUETTE

Pièce	Problème
Bouclier avant	Peinture
Bouclier arrière	Peinture
Bas de caisse droite	Peinture
Bouclier avant	Impact
Bouclier avant	
Aile avant gauche	Impact
Aile arrière gauche	Rayure
Aile arrière droite	Rayure
Porte avant droite	Impact
Aile avant droite	Impact
