# RAPPORT D'EXPERTISE AUTOMOBILE

VEH0000RU1

Modèle S90  
Carburant Diesel  
1ère main OUI  
KM compteur 83658 KM  
Finition S90 I - Ph1 - D4 Inscription Pack BVA 190ch

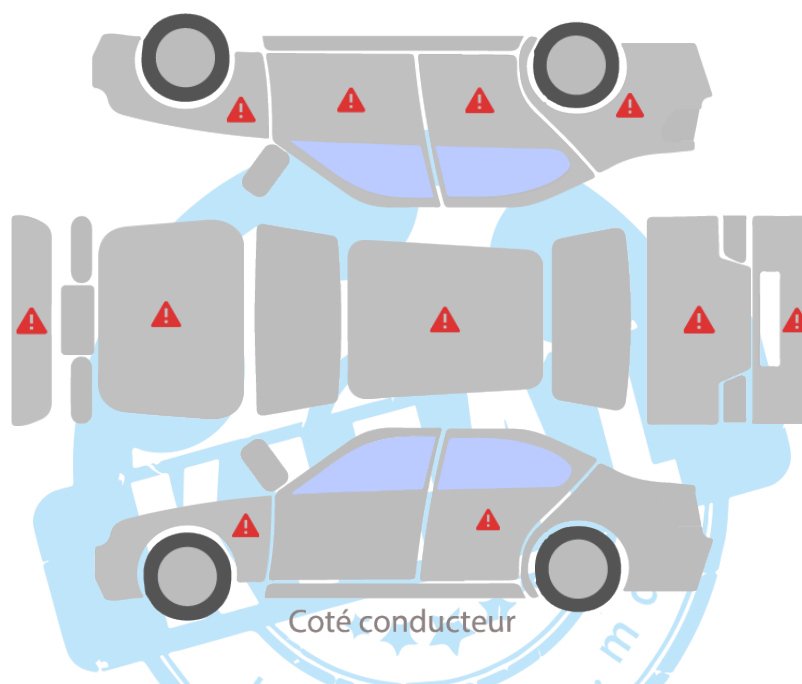
## MAQUETTE

| Pièce | Problème |
|---|---|
| Porte arrière gauche | Rayure |
| Aile avant gauche | Rayure |
| Toit | Peinture |
| Bouclier avant | Peinture |
| Capot | Peinture |
| Aile avant droite | Peinture |
| Porte avant droite | Peinture |
| Porte arrière droite | Peinture |
| Aile arrière droite | Peinture |
| Bouclier arrière | Peinture |
| Hayon | Peinture |
