KIFAL SERVICES
Achetez et vendez votre voiture d'occasion en toute tranquillité

RAPPORT D'EXPERTISE AUTOMOBILE

VOLVO XC90

Référence De Véhicule VEH0000V6C

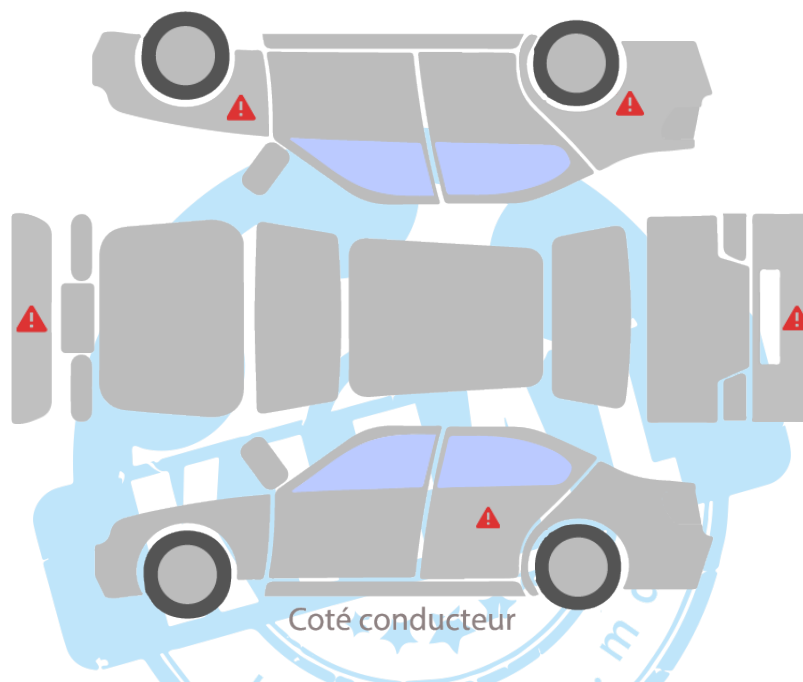
MAQUETTE

| Pièce | Problème |
| Aile avant droite | Peinture |
| Porte arrière gauche | Peinture |
| Aile arrière droite | Rayure |
| Bouclier avant | Peinture |
| Bouclier arrière | Peinture |
